Przygotowanie dokumentacji projektowej,
remont ogrodzenia dawnego klasztoru dominikanów, Wysokie Koło

OPINIA TECHNICZNA

Ogrodzenia dawnego klasztoru Dominikanów w Wysokim Kole

Data : 2023.09.01

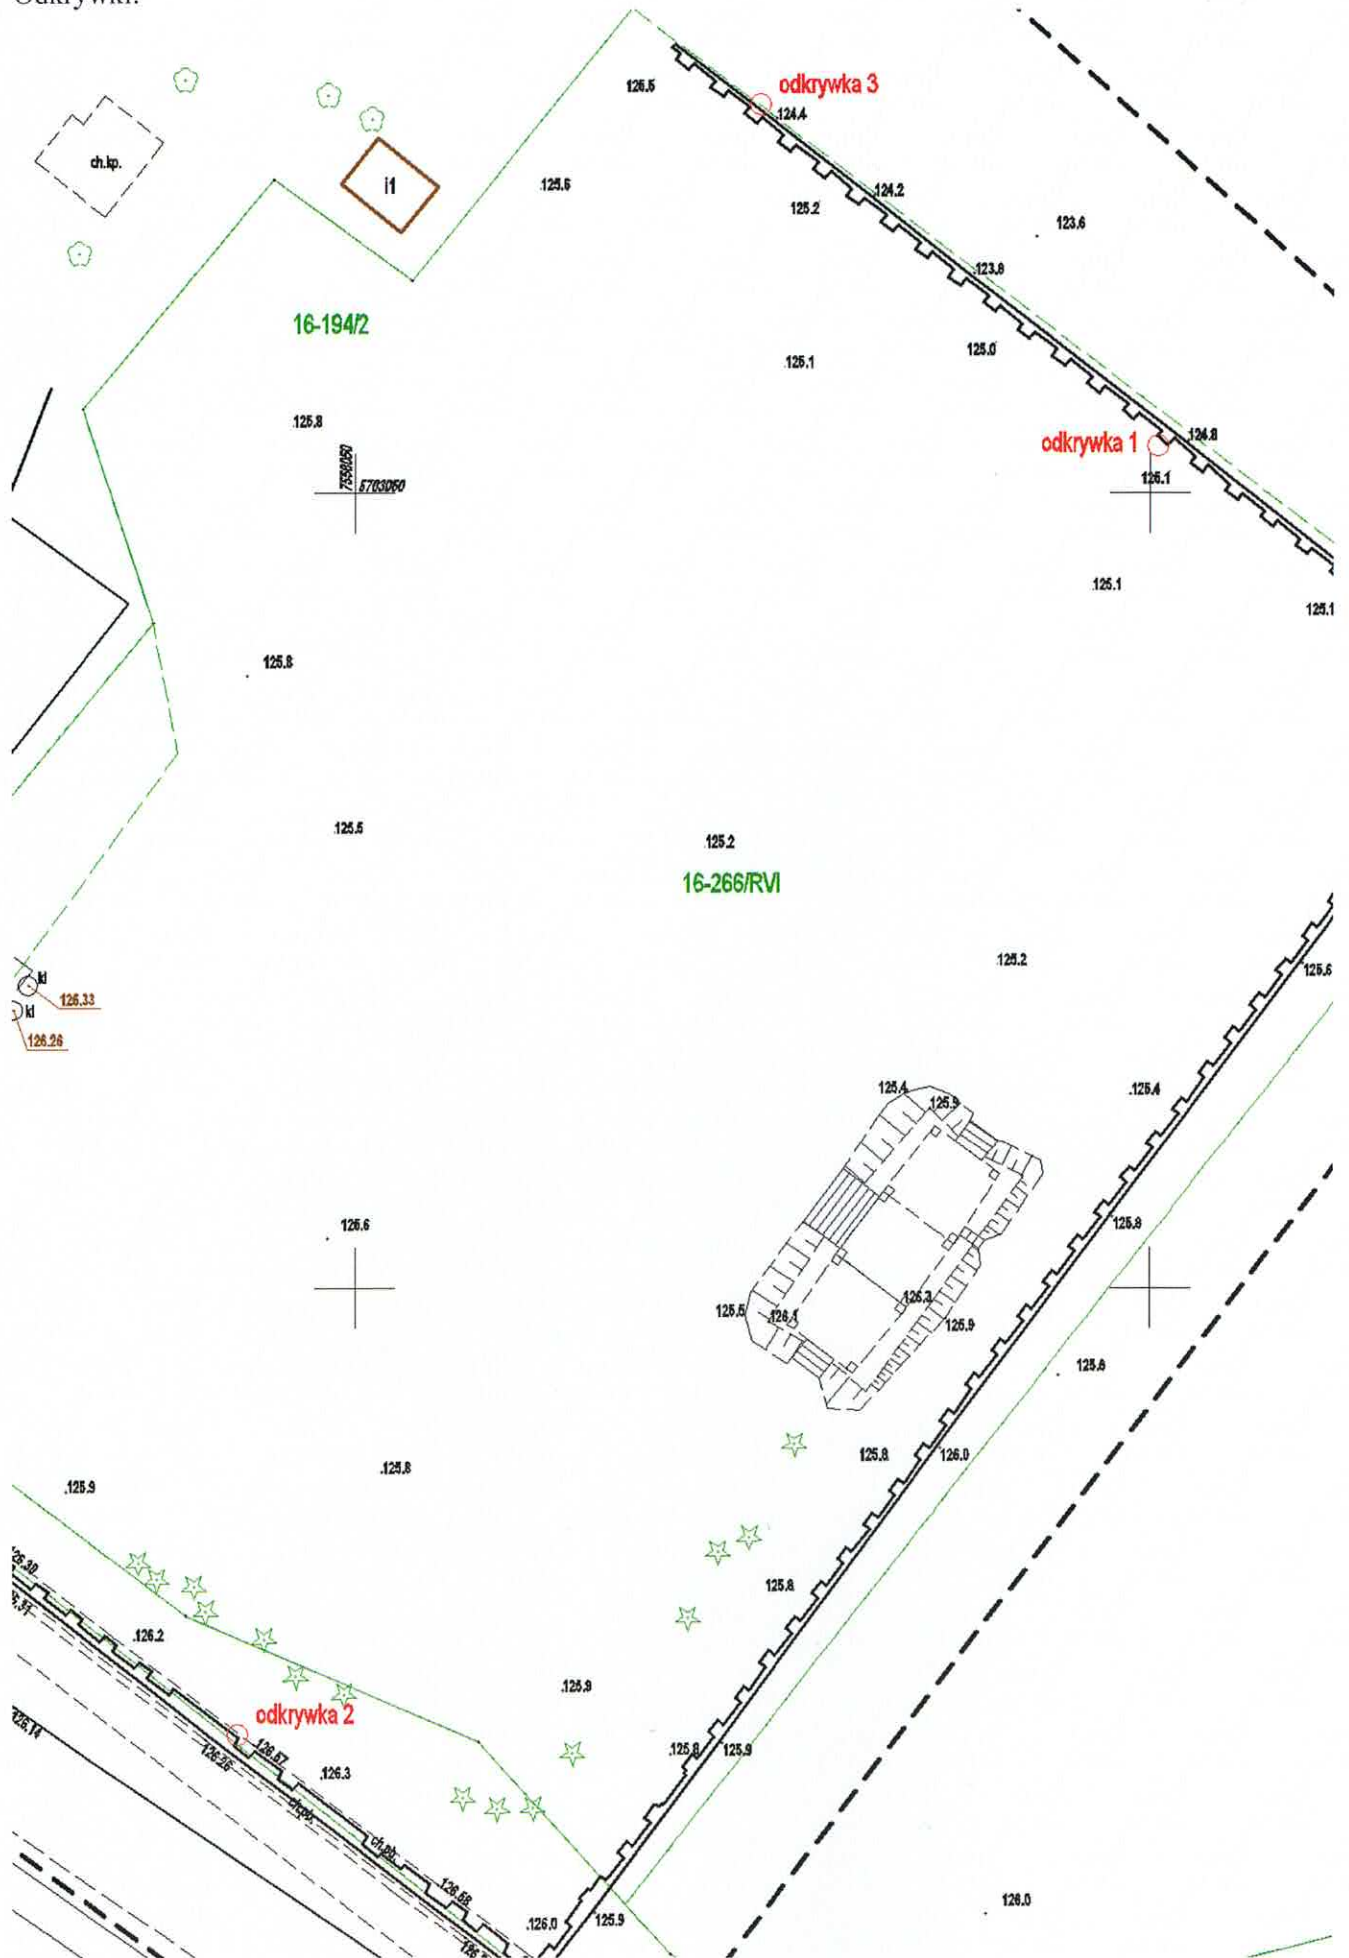
Odkrywki:

Wykonano trzy odkrywki fundamentów w celu rozpoznania głębokości posadowienia podwaliny i materiału z jakiego ją wykonano. Mur północno wschodni i południowo wschodni posadowiony na pierwotnym piasku. Podwalina wykonana z kamienia wapiennego i cegły ceramicznej. Głębokość posadowienia około 90 cm od istniejącego poziomu terenu. Poziom spodu zgodny z rytmem skarpy. Mur południowo-zachodni wykonany i posadowiony podobnie z większym udziałem cegły ceramicznej. Posadowienie około 1,30 m poniżej terenu przylegającego. Dodatkowo wzdłuż muru wykonano opaskę betonową. Woda gruntowa poniżej
